# 砕石柱状体を用いた地盤補強工法 (ハイスピード工法)による地盤改良効果

ハイスピードコーポレーション(株)

# 技術の概要

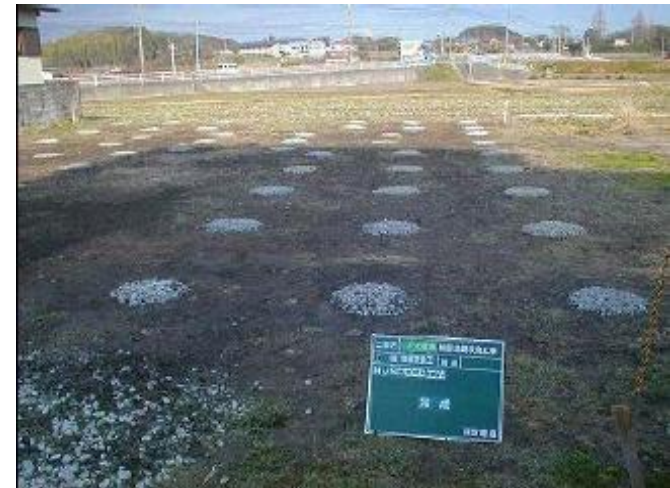
(施工完了写真)

本工法は砕石柱状体を用いた地盤補強工法であり、砕石と原地盤を複合させて、地盤支持力を増加します。

砕石は単粒度砕石40-20mm (JISA5005) 使用します。

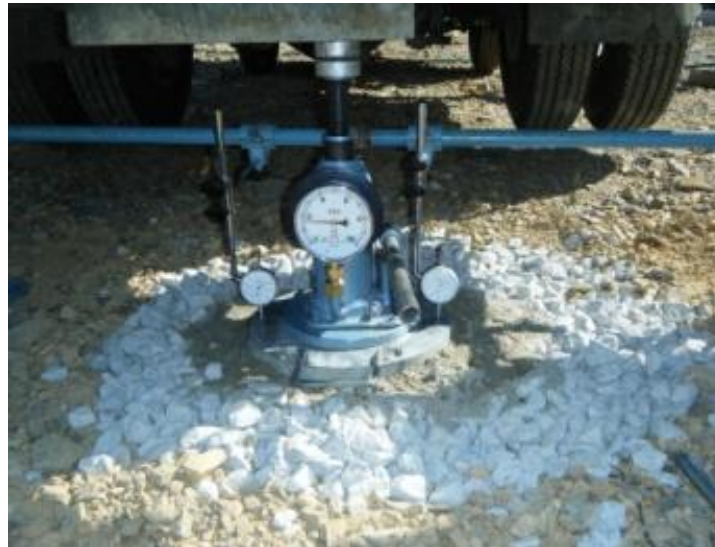
(平板載荷試験状況)

本工法は、砕石パイルの施工後に、砕石パイルの支持力を確認するために平板載荷試験を行っています。

砕石パイル50本以内に1か所の割合で、30cm円盤にて5段階載荷による平板載荷試験を行い、施工報告書に添付します。
